(建物の立地, 概要および要素技術実験)

本報文は同名報文のその1であり、建物の立地、概要および要素技術実験の結果について述べた。

## Blasting demolition of six-story reinforced concrete apartment building at defunct Takashima coal mine ( I )

(Experimental blasting of reinforced concrete components)

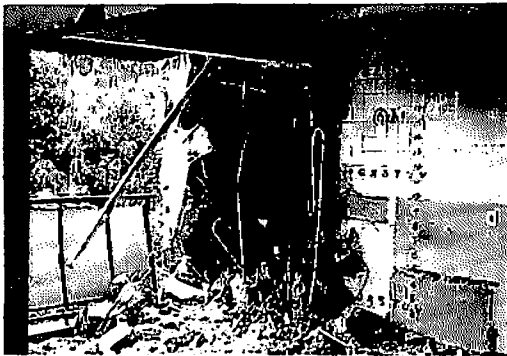
Photo. 2 Experiment No.2

6インチの煙道の影響が大きく響き、破砕効果は減殺された。

Photo. 2に示したように柱型自体の破砕状況では柱断面の約1/4が残存した。これは柱に埋込まれた煙道および柱と直交する戸境壁ならびに背面桁行壁の影響があったと考えられた。そのため、さく孔深さを増す必要があると考えられる。また、上下端300mm残った点については、最下段装薬孔を施行可能な範囲で極力下げて4孔を5孔にするほか、上下は千鳥型に1孔ずつ装薬孔を増やす必要がある。さらにダストシュートの壁は平面的にコの字型としてボックス柱的な働きをする可能性があり、今回の実験程度の破砕ではまだ相当の耐力を有しているものと考えられ、3方向の壁は事前処理する必要がある。
