旧高島炭鉱6階建て鉄筋コンクリート造集合住宅の発破解体（第2報）

（倒壊計画，前処理工事，倒壊状況）

廃鉱となった三菱石炭鉱業株高島炭鉱6階建て36戸RC造アパートを実験発破解体した。このプロジェクトは本格的なRC構造物の発破解体事例としては日本初のものである。全国火薬類保安協会に委員会を設け、事前調査を行って解体計画書を作った。予備実験を行った後、1988年10月12日に発破を実施し、計画通り安全に倒壊させることができた。

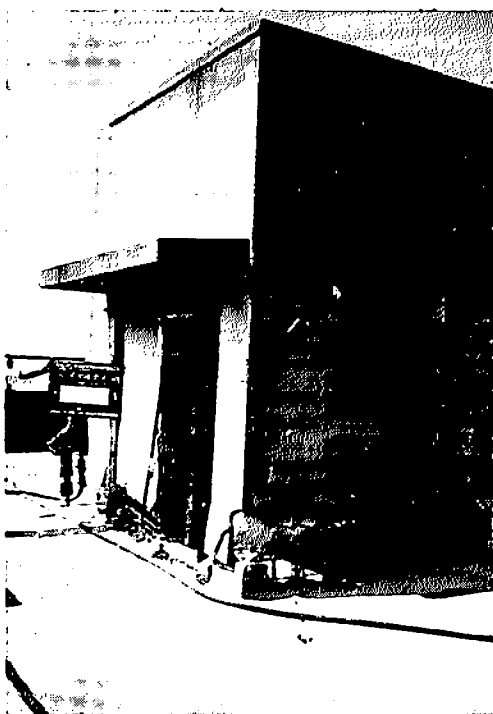
Photo. 4

4) 塔屋は屋上階床上位置を約20cm幅で縁切りした

(Photo. 4)。前処理工事の状況をPhoto. 1, 2, 3, 4に示す。

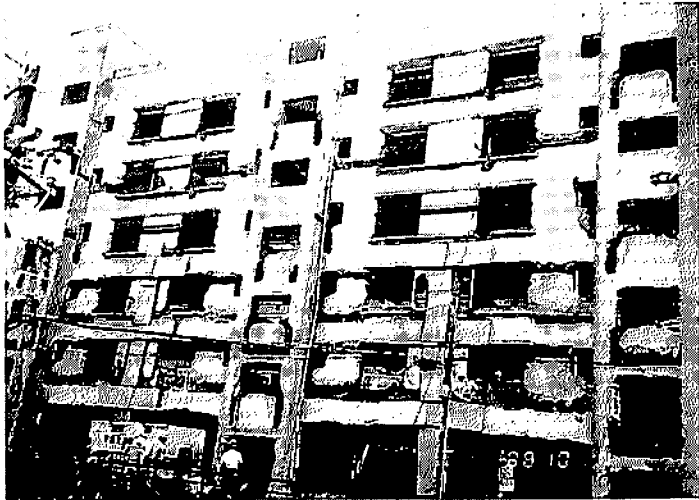
Photo. 5

- 1) 南面は各戸ごとのベランダに畳を縦に6枚並べて固定した。
- 2) 南面、北面装菜箇所の外側の壁を畳で防護した。梁の装菜箇所外側の壁も畳で防護した (Photo. 5)
- 3) 北面の階段柱と隣接する梁の横孔箇所は、防護シートで覆った。
- 4) 防護シートで覆った場所以外の建物は四周全

防護養生の状況をPhoto. 5に示す。
